鉄道に近接した鋼管杭の 施工に伴う軌道への影響

仙建工業株式会社

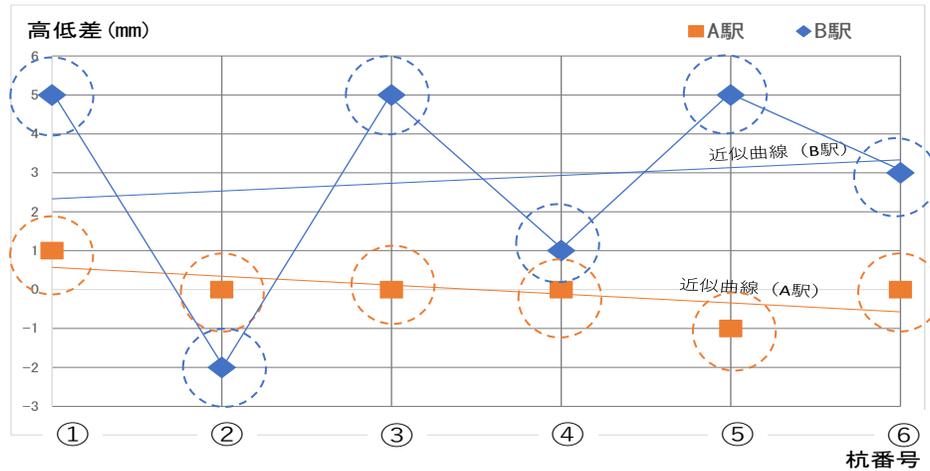
軌道変位（高低）の比較

A駅：0 mm～1 mmの沈下を確認
↓
各杭の軌道変位はほぼ同じ

B駅：-2 mm～+5 mmの
沈下・隆起を確認
↓
各杭の軌道変位にバラつきが生じた

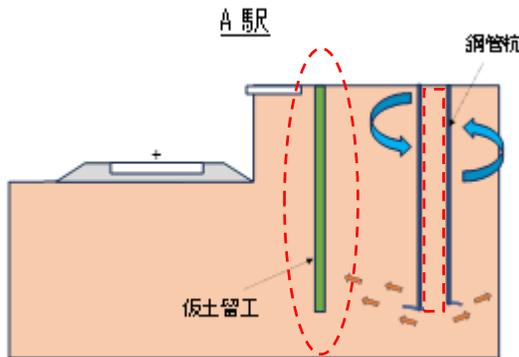
- A駅は杭施工時に仮土留工があった
- 杭施工時の排土が杭中に取り込まれる

A駅はB駅より軌道変状の少ない結果となった。
→仮土留工の施工順序と排土方向が関係している可能性がある

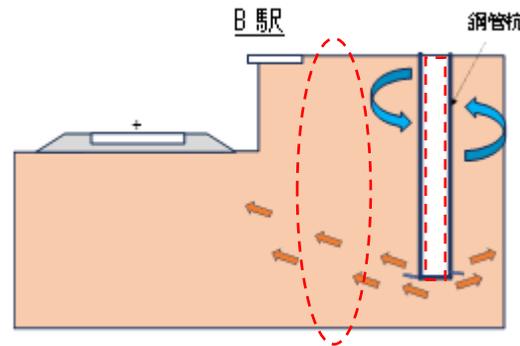
- B駅は杭施工時に仮土留工がない
- 杭施工時の排土は杭外に押し出される
