背景と目的

2022年8月に東北地方を襲った豪雨により、JR磐越西線の濁川橋りょうが落橋する被害を受けた。
落橋した橋りょうを復旧する際、一般的には落下により変形した桁に代わり、新しい桁を用いることが多いが、**変形した桁を適切に補修して再利用すること**とした。
これにより**桁の製作期間を短縮**ことができ、**列車の早期運行再開**を可能とした。

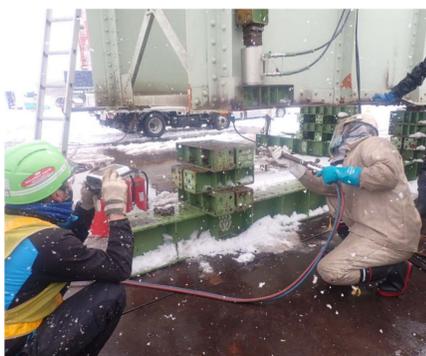
油圧ジャッキによる加圧矯正

- ①油圧ジャッキを用いた加圧とハンマーによる打撃を併用することで効果的な矯正が可能となった
- ②加熱矯正に適した温度である800℃～900℃で施工するため、赤外線放射温度計と温度チョーク(871℃溶融)を用いて、適切な温度管理を行い、桁材の品質を確保した
- ③桁の補修段階での形状を把握し、補修が進むにつれて変化する変形量を想定し、橋脚のアンカーボルトの位置を決定することで、予定通りに橋りょうの架設が完了した

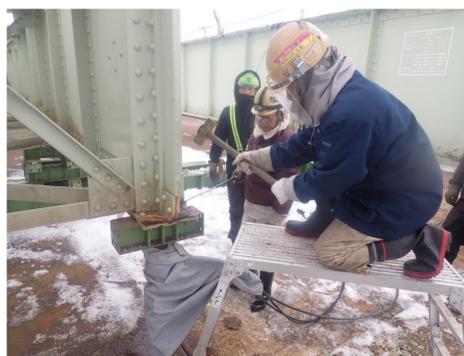
ハンマーによる打撃矯正

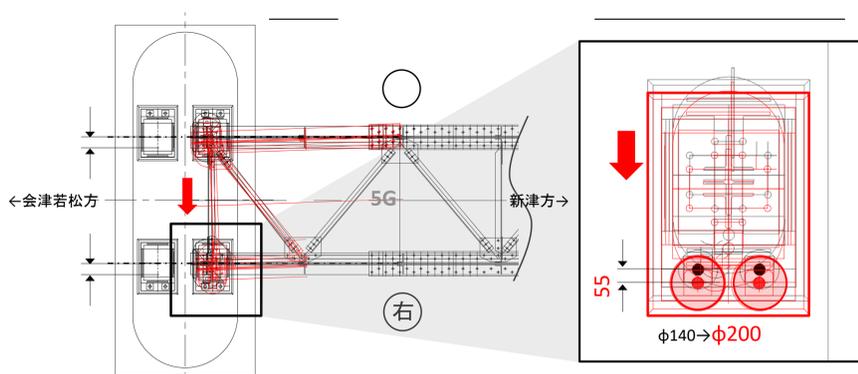
③ 桁変形量を想定した橋りょうの構築

桁の残留変形に合わせたアンカー位置の変更
補修に伴う変形と架設に伴う施工誤差を想定
に箱抜き径の拡大

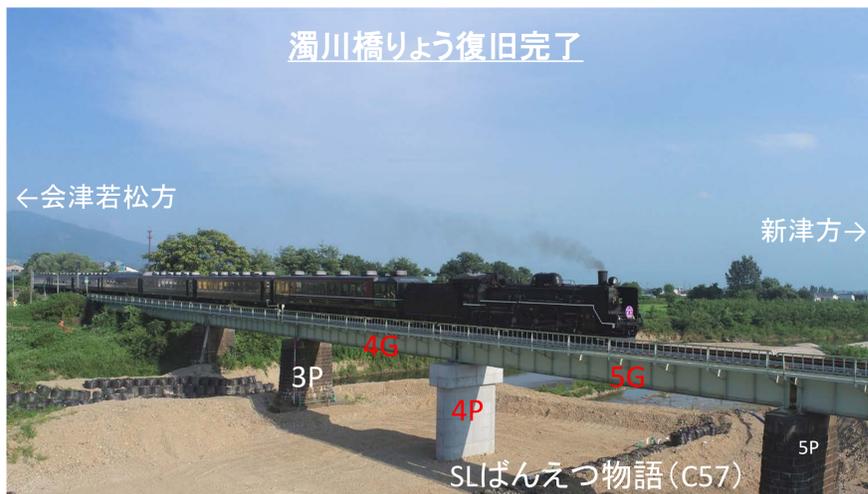
濁川橋りょう復旧完了
